# RESTAURO, MIGLIORAMENTO SISMICO ED EFFICIENTAMENTO ENERGETICO DELLA BARCHESSA DI PALAZZO ANCILOTTO

aggiornamento 02.03.2020  
Cod 1899 SDF PROSPETTI ANALISI MAT DEGR PROSP EST OVEST.dwg

## ABACO DEI DEGRADI

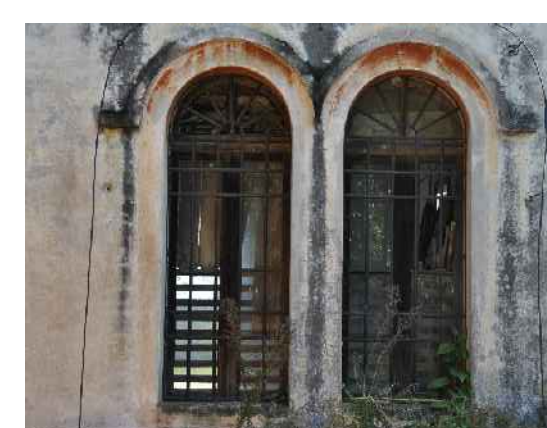
Dettaglio della bifora.
