Comune di Santa Lucia di Piave

## RESTAURO, MIGLIORAMENTO SISMICO ED EFFICIENTAMENTO ENERGETICO DELLA BARCHESSA DI PALAZZO ANCILOTTO

## Relazione tecnico-illustrativa

## 1. PREMESSA

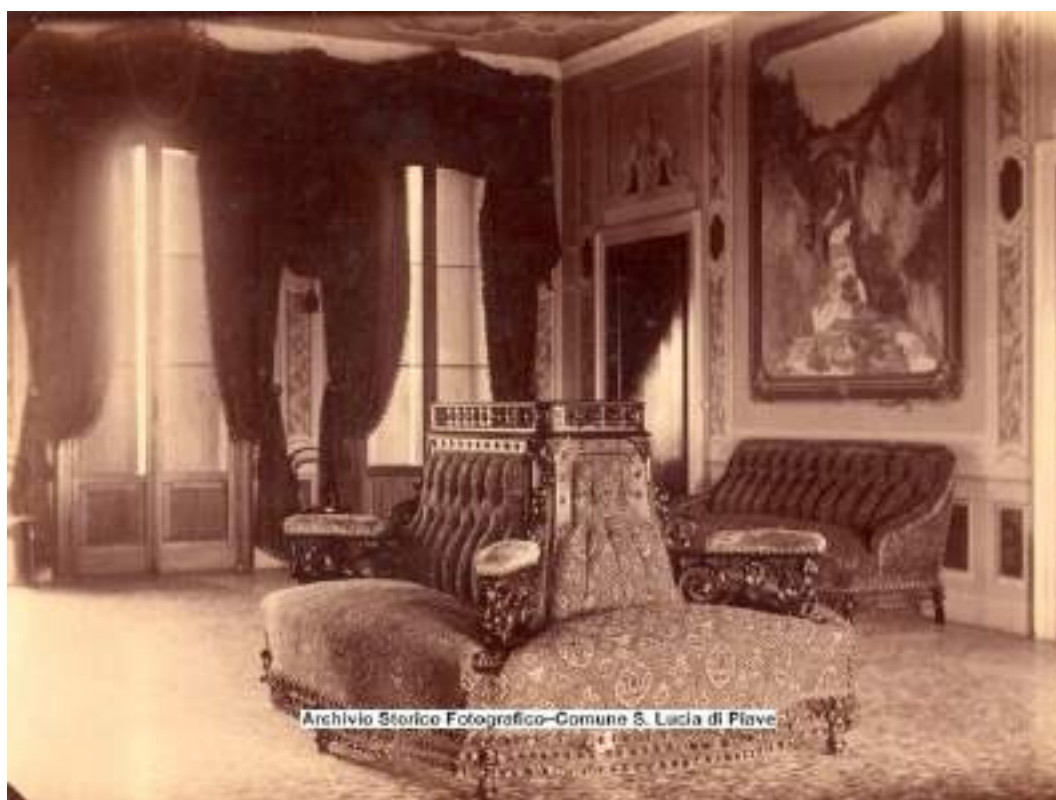
Immagine storica (1910) raffigurante il salone nobile al piano primo dove si possono apprezzare le decorazioni parietali, oggi non visibili in quanto scialbate.

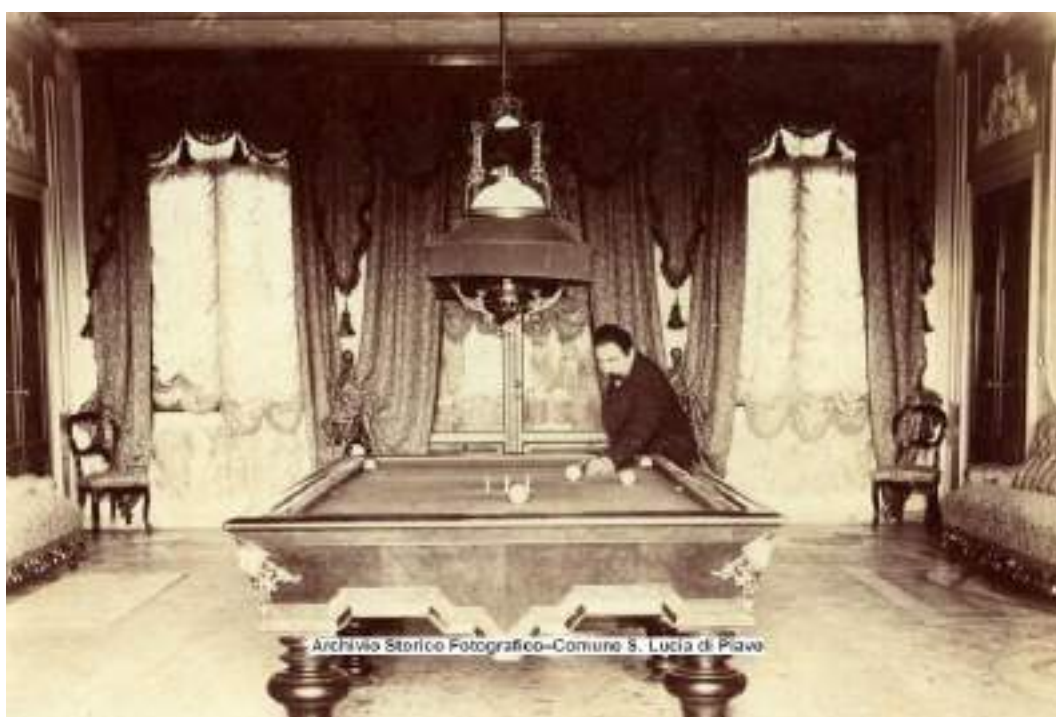
Immagine storica raffigurante il salone nobile al piano terra dove si possono apprezzare le decorazioni a stucco

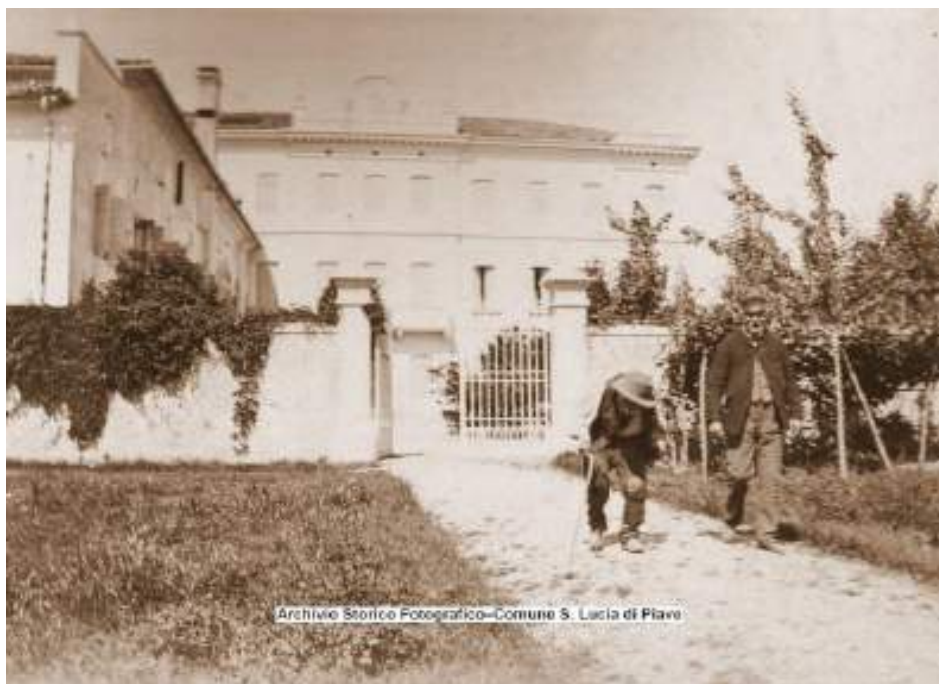
Immagine storica raffigurante Palazzo Ancilotto visto dal Brolo, dove non si rileva a destra della cancellata la "Barchessa"

La Barchessa e la serra, pertinenze di Palazzo Ancilotto, sono state probabilmente edificate in tempi immediatamente successivi alla costruzione della residenza principale. Infatti, nell'immagine sottostante non rileva la costruzione della barchessa, mentre il palazzo appare completato in ogni suo parte.

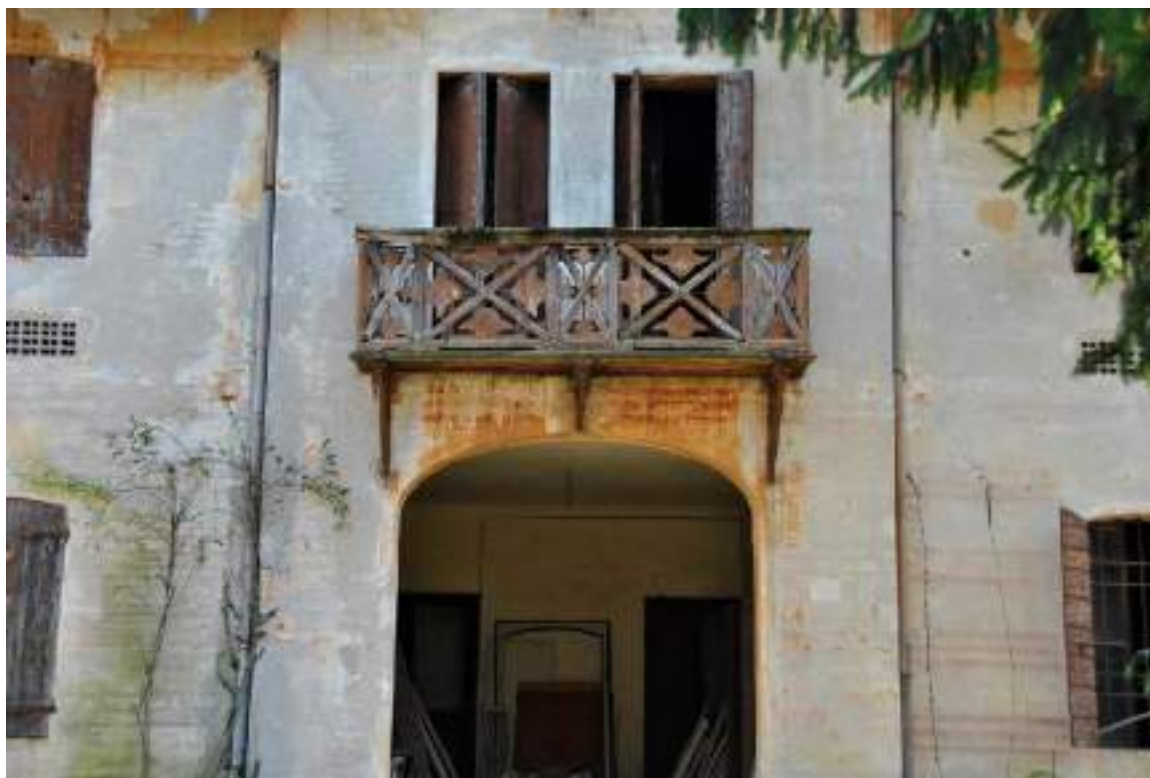
Tale impostazione si raccorda all'impostazione orizzontale del programma ornamentale della facciata principale costituita da un basamento in laterizio dipinto con fasciature di colore rosso alternate a fasce di colore giallo e da un finto rivestimento ligneo dipinto con incorniciature delle forature e marcapiani in finto legno dipinto di colore più scuro rispetto al finto legno del fondo. Tale decorazione di ritrova in forma residuale nella zona sommitale del prospetto, al di sotto terrazzino centrale e nella parte inferiore nelle zone protette dai roseti rampicanti.

Particolare della decorazione della facciata del corpo B

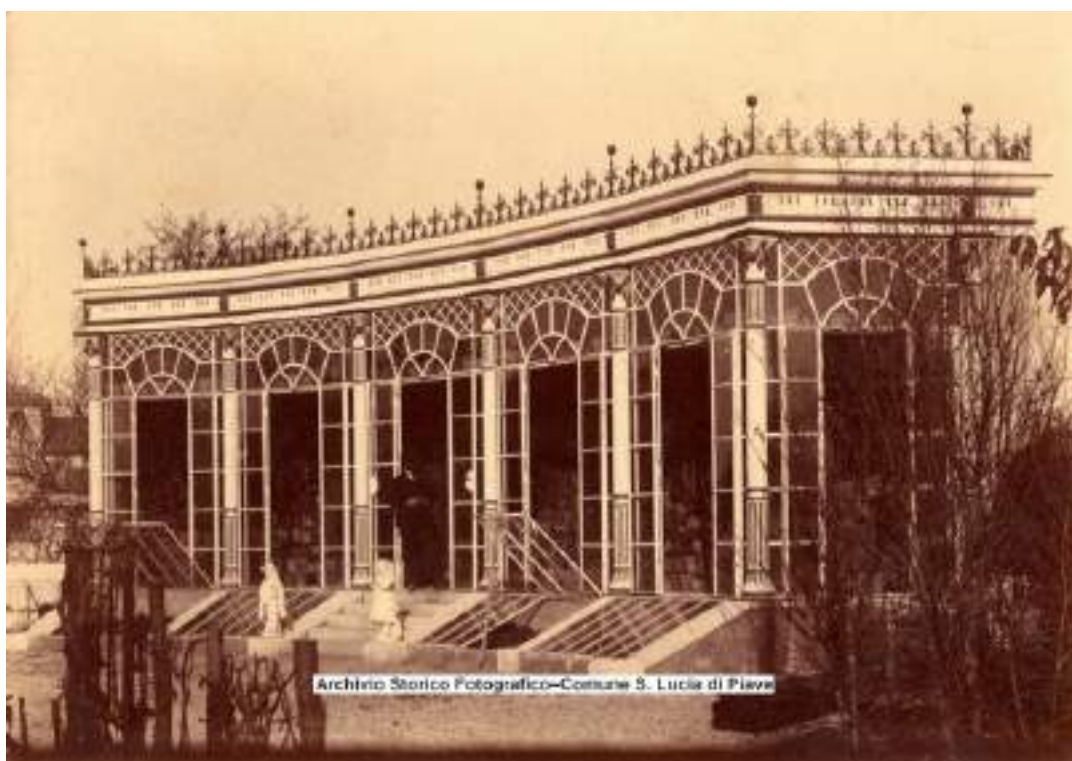
Immagine storica della serra. Non si rileva la Barchessa sul lato destro

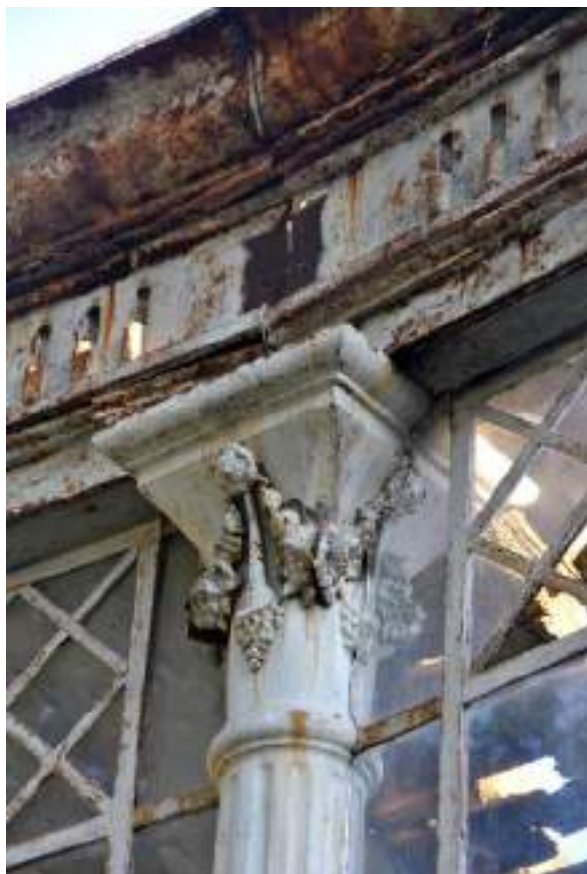
Particolare della colonna in ghisa

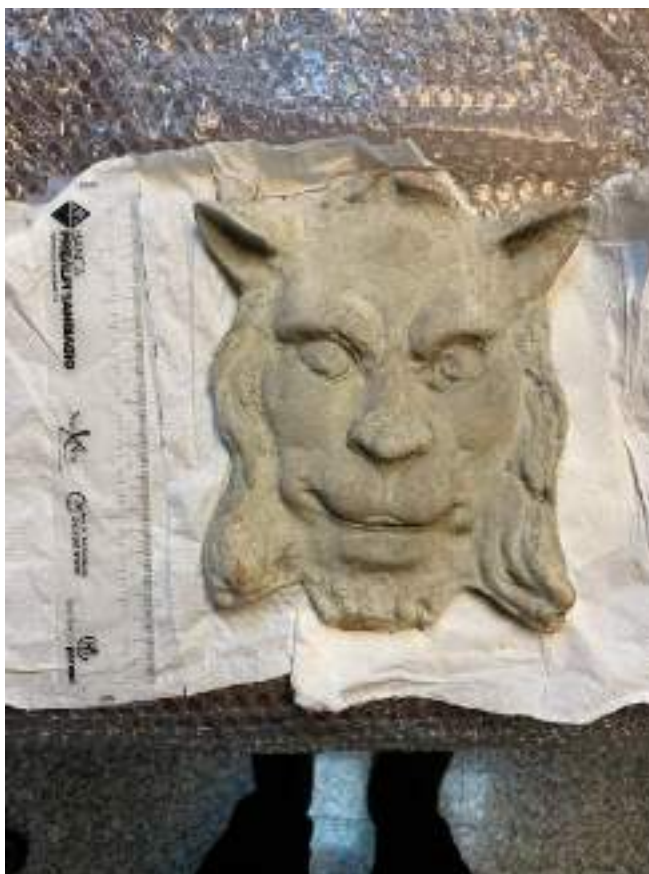
Particolare del mascherone posizionati sull'architrave  
sopra la colonna

La serra è costituita da un semplice volume con un lato curvilineo che si rivolge a Sud-Ovest per sfruttare al meglio la luce solare. La facciata è caratterizzata da vetrate modulari intervallate da colonne scanalate in ghisa dotate di capitello con ornamenti a ghirlande floreali, superiormente la facciata termina con un architrave metallica modanata con moduli di cinque triglifi per ogni scomparto della vetrata alternati, in corrispondenza dell'asse della colonna, da mascheroni in fusione di piombo, dei quali solo uno è sopravvissuto all'incuria.

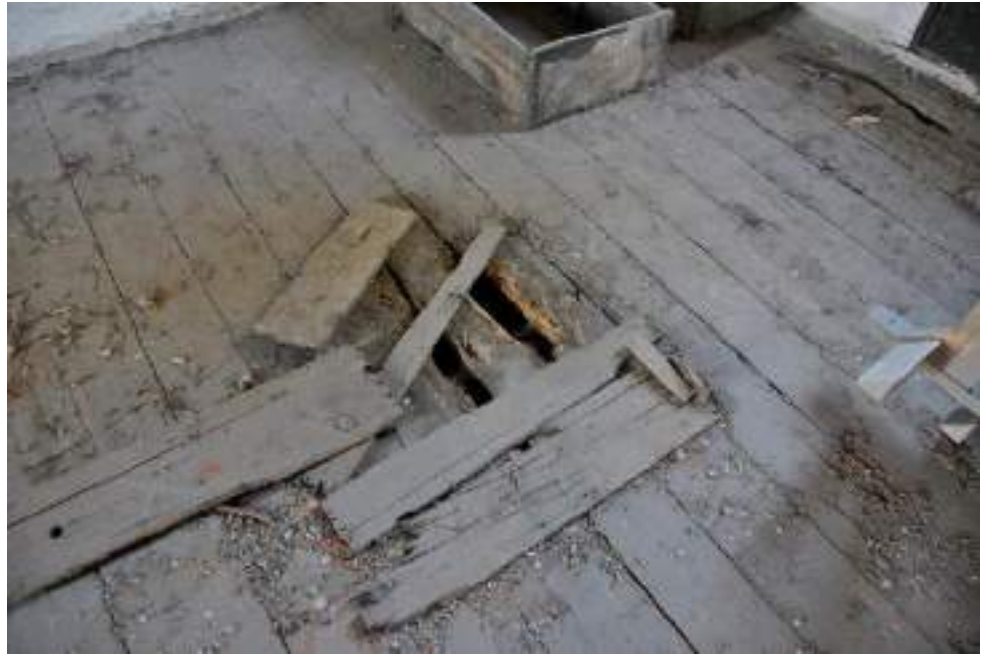
La struttura orizzontale del corpo principale è costituita dai solai in legno composti da travi in legno di abete delle dimensioni di ca. 18x18 cm con sovrastante assito in legno privo di pavimentazione. L'intradosso dei solai è caratterizzato uniformemente da controsoffitti in cannucciato intonacato, solamente l'intradosso del solaio del corpo A presenta la struttura in vista. I solai si presentano in discreto stato di conservazione, localmente si rilevano zone di marcescenza a causa delle infiltrazioni dalla copertura.

Ammaloramento locale del solaio

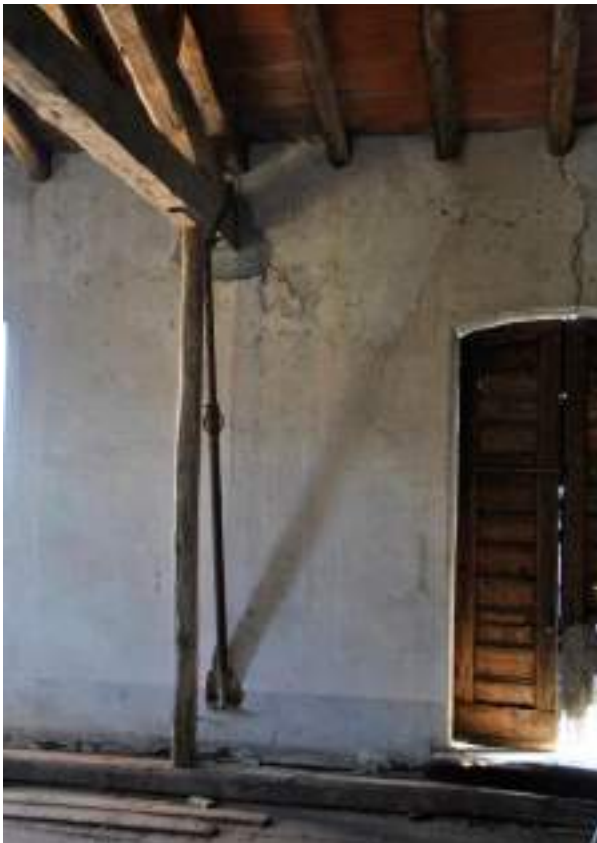
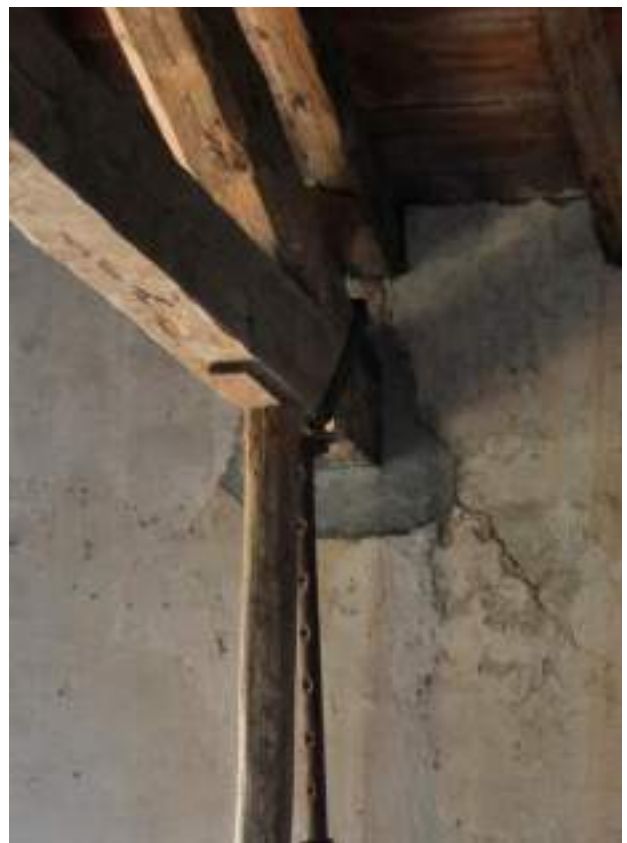
La tipologia dei legni è caratterizzata da travi ad uso fiume di dimensioni piuttosto variabili e irregolari anche se di buona consistenza. In molteplici zone è evidente l'ammaloramento di alcune travi che sono state puntellate in tempi recenti.

Capriata con messa in sicurezza della testa e con puntellamento provvisorio

Lo stato conservativo della struttura di copertura si presenta mediocre. Rileva infatti che in molte parti gli elementi lignei, soprattutto in corrispondenza delle teste sono state sostituite con elementi metallici, sia in tempi recenti che in passato. Rimangono comunque alcune situazioni in l'intervento eseguito non ha provveduto a risanare adeguatamente.

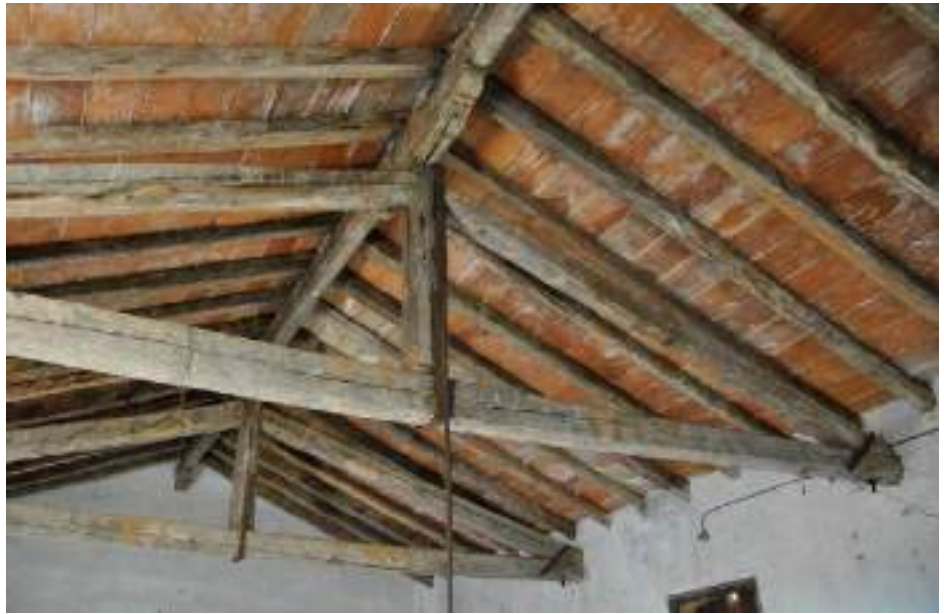
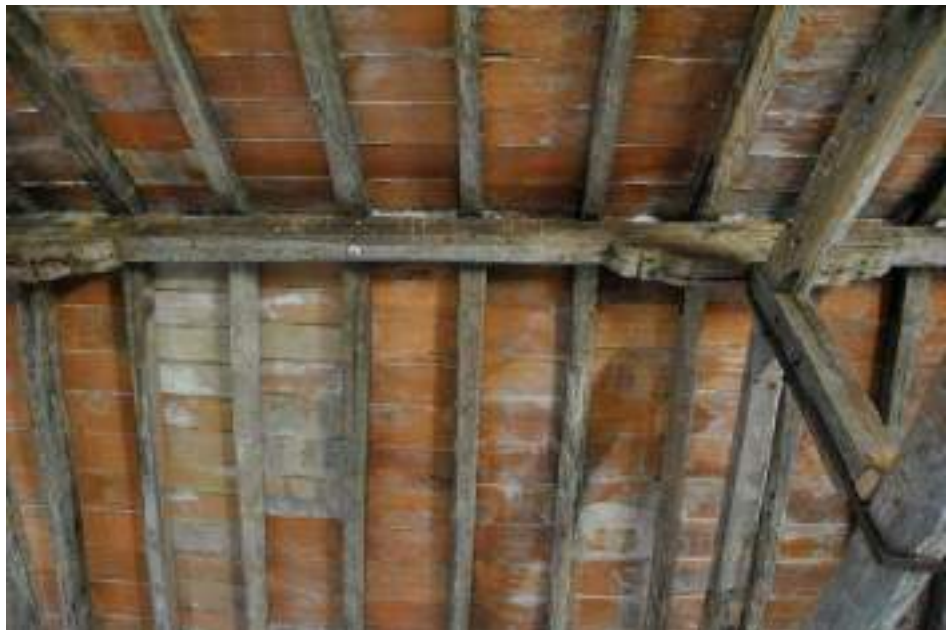
Si evidenzia inoltre che, nonostante la ripassatura della copertura eseguita in tempi recenti, permangono diffusamente infiltrazioni dalla copertura, non essendo presente alcun manto impermeabilizzante.

Intradosso della copertura con manto in tavelloni forati

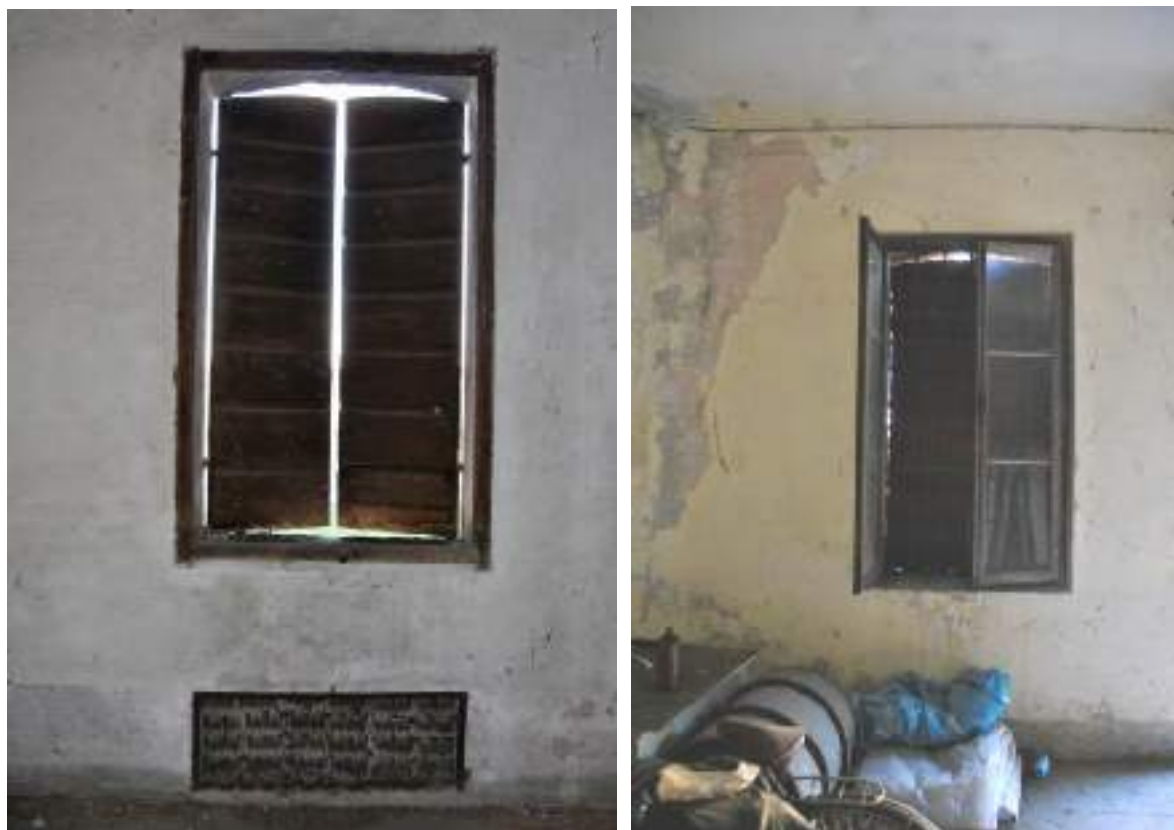
I serramenti interni sono presenti in rare posizioni e di fattura piuttosto modesta, i quali si prevede il recupero ove lo stato conservativo lo consente.

Infissi interni ed esterni esistenti

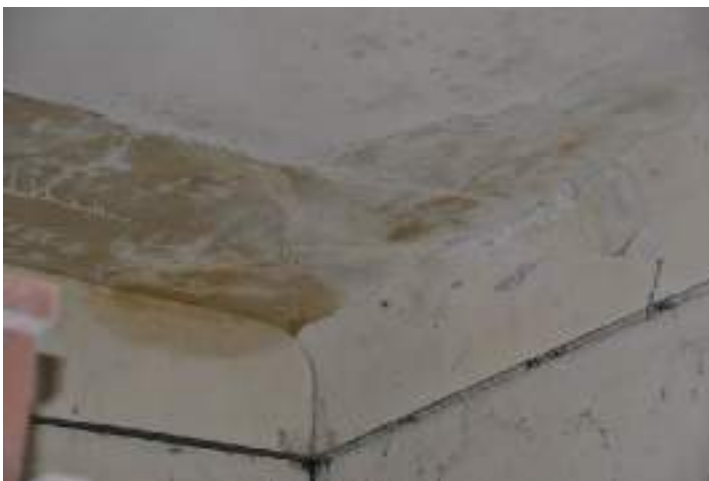
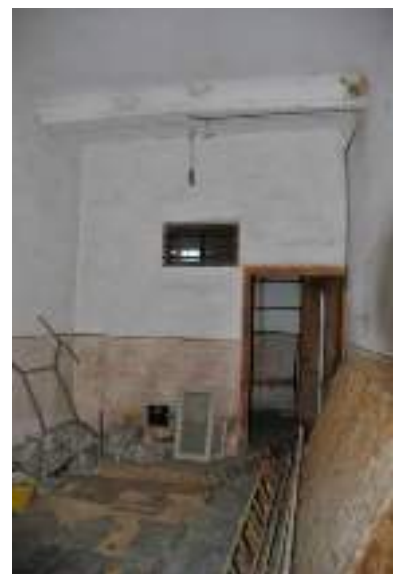
Lo stato conservativo del supporto si presenta in generale stabile, in zone limitate vi è la presenza di macchie per l'attacco di muffe causate dalle infiltrazioni dalla copertura o dai serramenti. La situazione fessurativa è presente in zone limitate.

Finiture interne con tinteggio a calce delle pareti e dei soffitti e stato conservativo dei soffitti

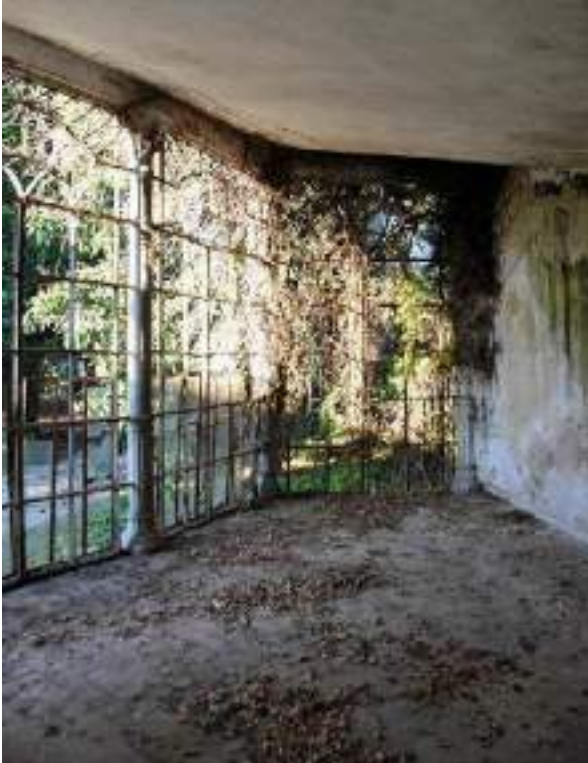
Interno della serra con pavimento in cotto

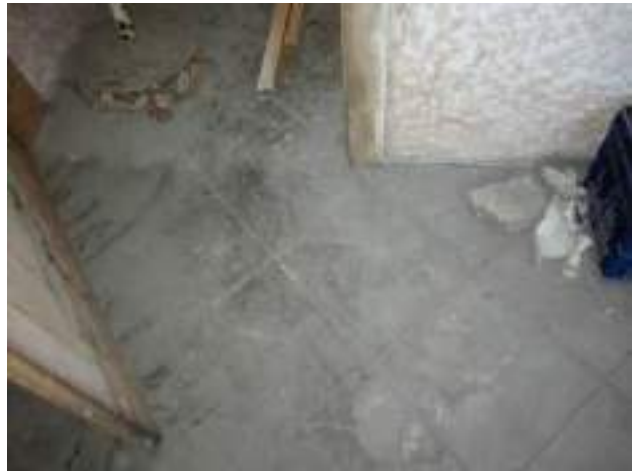
Nell'intero fabbricato principale, al piano terra, si riscontrano pavimentazioni in battuto cementizio di semplice fattura e si presentano fessurati e particolarmente usurati. Solamente all'interno della serra vi è una pavimentazione semplice realizzata in cotto.

Interno della barchessa con pavimento in battuto di cemento

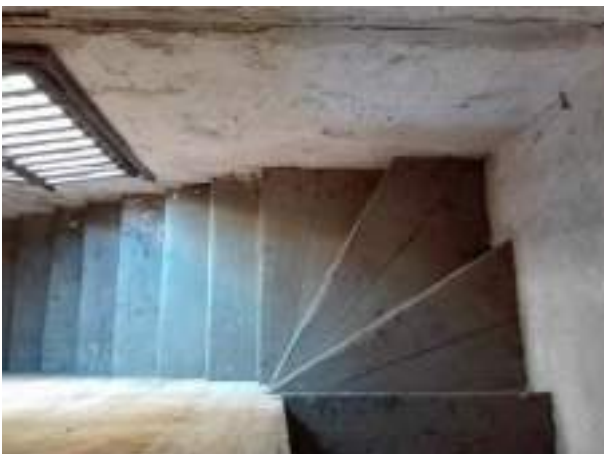
Le scale che danno accesso ai piani primo del corpo A e del corpo B sono costituita da una struttura lignea di modesta fattura e dimensione.

Scala esistente in legno

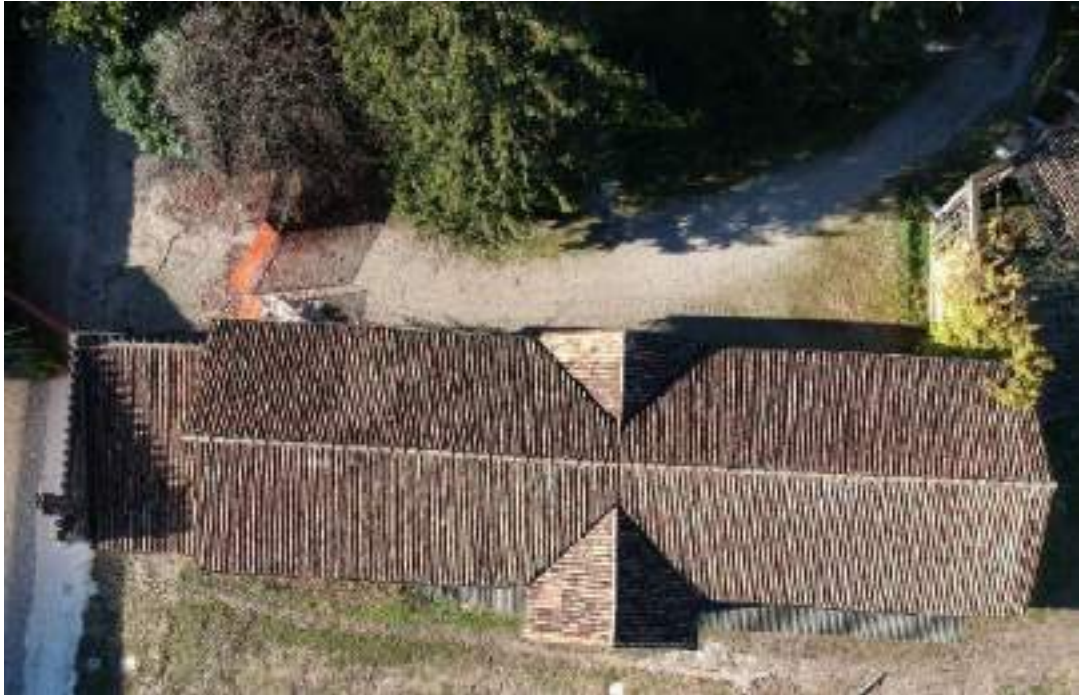
Il manto di copertura è in coppi tradizionali per intero fabbricato. Gli interventi che si sono succeduti nel tempo hanno portato indubbiamente alla sistemazione, con la parziale sostituzione dei coppi originali con analoghi elementi di recente fabbricazione. Non è presente alcuna impermeabilizzazione né coibentazione termica. Si prevede una generale revisione del manto di copertura con la sostituzione dei coppi canale e il riposizionamento dei coppi di coperta in buone condizione recuperando quelli esistenti, opportunamente ancorati per evitare lo scivolamento.

Vista del manto di copertura dall'alto

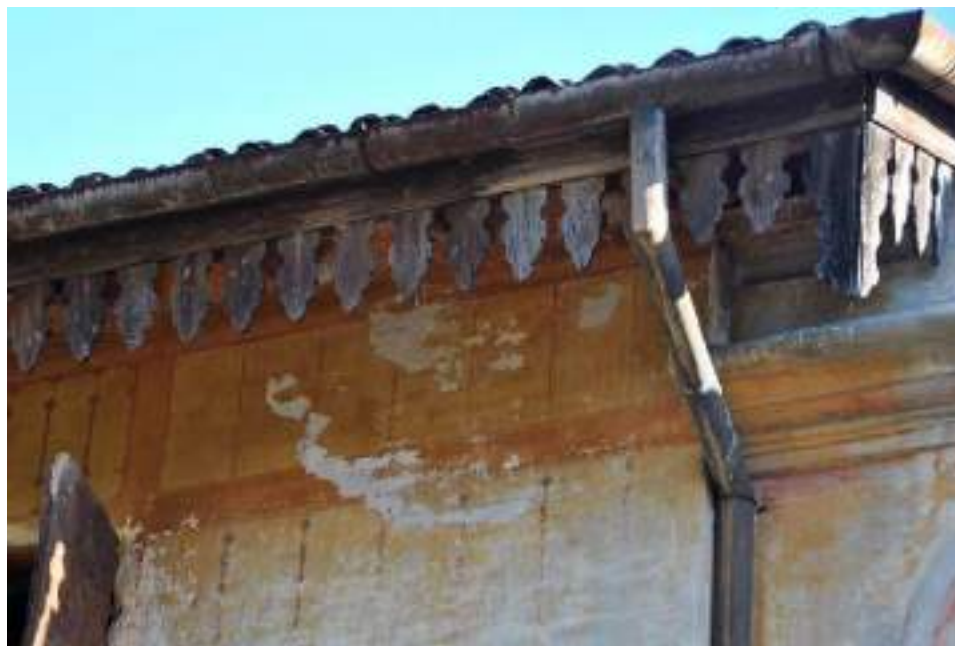
Lo stato conservativo degli elementi lignei si presentano localmente ammalorati a causa delle infiltrazioni della copertura, mentre la mantovana lignea appare in buone condizioni, anche se solo una verifica ravvicinata potrà confermare tale ipotesi. Tuttavia vi è un diffuso attacco biologico e annerimento della superficie, ma non sono evidenti ammaloramenti estesi.

Particolare della cornice di gronda e della mantovana lignea

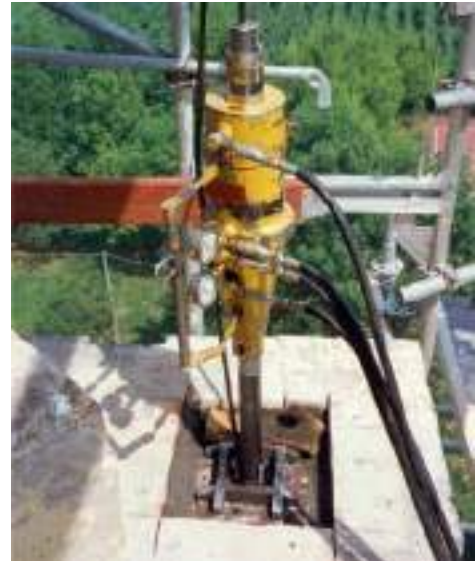
Trattandosi di un immobile vincolato, ove non risulta possibile alterare la configurazione delle partizioni orizzontali e verticali per precisa disposizione della Soprintendenza preposta, è previsto un intervento di miglioramento antisismico, inteso a ridurre gli effetti sismici e ad aumentare la resistenza degli elementi strutturali esistenti, senza modificare i carichi agenti sulle strutture. I provvedimenti tecnici adottati riguardano i singoli elementi, a partire dalla realizzazione del consolidamento delle fondazioni anche se non sono stati rilevati evidenti dissesti attribuibili a cedimenti delle fondazioni stesse, il consolidamento della muratura, ove necessario, la realizzazione di cordoli metallici di collegamento a livello del solaio del piano primo e della copertura. L'orizzontamento del solaio viene rinforzato con l'inserimento di un ulteriore tavolato chiodato al fine di aumentare la resistenza dell'elemento e la rigidezza nel proprio piano. Vengono eliminati indebolimenti locali delle pareti murarie per la presenza di canne fumarie con ricuciture della muratura con la tecnica del "cuci-scuci" per la canna fumaria presente a Sud. Il consolidamento della copertura avviene con la sostituzione degli elementi deteriorati, la revisione degli appoggi sulla muratura per il risanamento ed il consolidamento dei collegamenti, l'aggiunta di un ulteriore tavolato, la rimozione di parti ammalorate con l'inserimento di protesi lignee e piastre metalliche. Inoltre come presidio antisismico sarà posta una cordolatura metallica sommitale alle murature con funzione di cerchiatura per l'irrigidimento della struttura lignea. Tale cerchiatura consentirà ai vari elementi della struttura principale lignea di far sistema e di collaborare con la muratura in modo elastico. Per il Blocco B Saranno inoltre posti dei tiranti metallici occultati all'interno della muratura per poter migliorare la resistenza delle murature e garantire la risposta della scatola muraria in condizioni sismiche. Sistema già utilizzato nel consolidamento di edifici storici tutela nelle zone colpite dal sisma in Emilia Romagna, come il Castello di Canossa (RE), il campanile e chiesa di Barbiano (PR) oltre al Castello Puianello (RE). Tale sistema ritenuto reversibile, prevede l'applicazione di tiranti attivi occultati che saranno posti verticalmente sull'intera altezza dell'edificio

barchessa in corrispondenza dei maschi murari. Tali tiranti, senza l'ausilio di resine, saranno posti all'interno di fori del diametro di 40 mm che saranno praticati a secco sulla muratura.

Tiranti attivi occultati con martinetto per l'attivazione del tirante

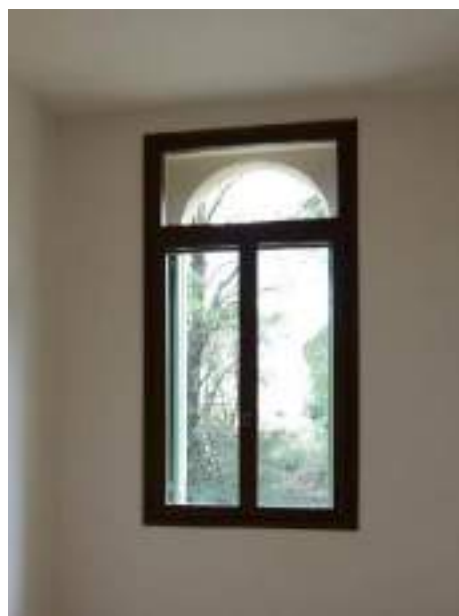
I serramenti esterni saranno sostituiti con infissi in legno di larice con dotati di vetrocamera di adeguate dimensioni per garantirne l'efficientamento energetico previsto per norma.

Esempio di tipologia di infisso in legno di progetto

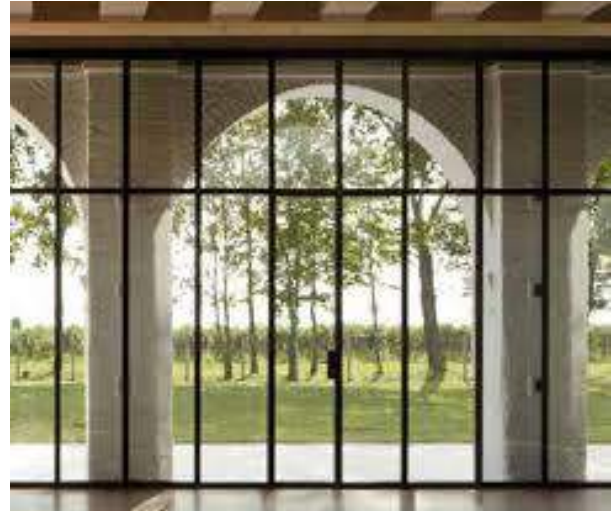
Solamente per le grandi specchiature ad arco saranno utilizzati profili minimali in ferro finestra tipo Secco OS275 in acciaio color "corten" dotati di doppia vetrocamera.

La tipologia di profilo individuata congiuntamente alla vetratura costituita da doppia vetrocamera consente di ottenere un serramento con una adeguata coibentazione delle aperture che mediante ha  $U_w$  inferiore a 1,3.

Esempi di serramenti in acciaio corten di progetto per le grandi vetrate
