# RESTAURO, MIGLIORAMENTO SISMICO ED EFFICIENTAMENTO ENERGETICO DELLA BARCHESSA DI PALAZZO ANCILOTTO

aggiornamento 02.03.2020  
Cod 1899 SDF PROSPETTI ANALISI MAT DEGR PROSP EST OVEST.dwg

## ABACO DEI DEGRADI

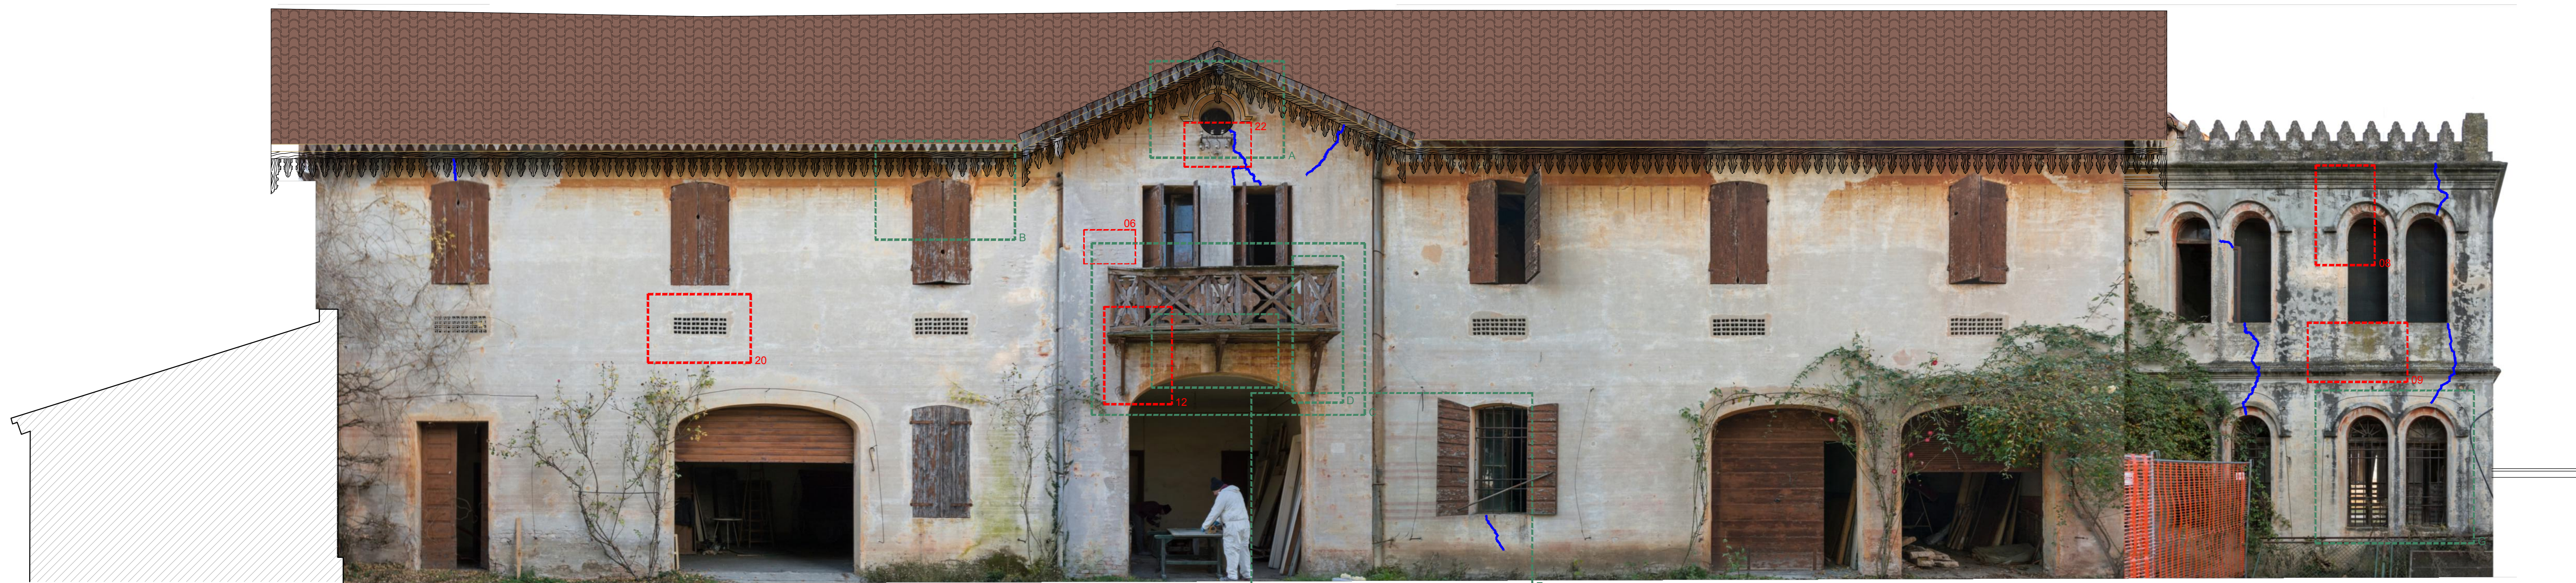
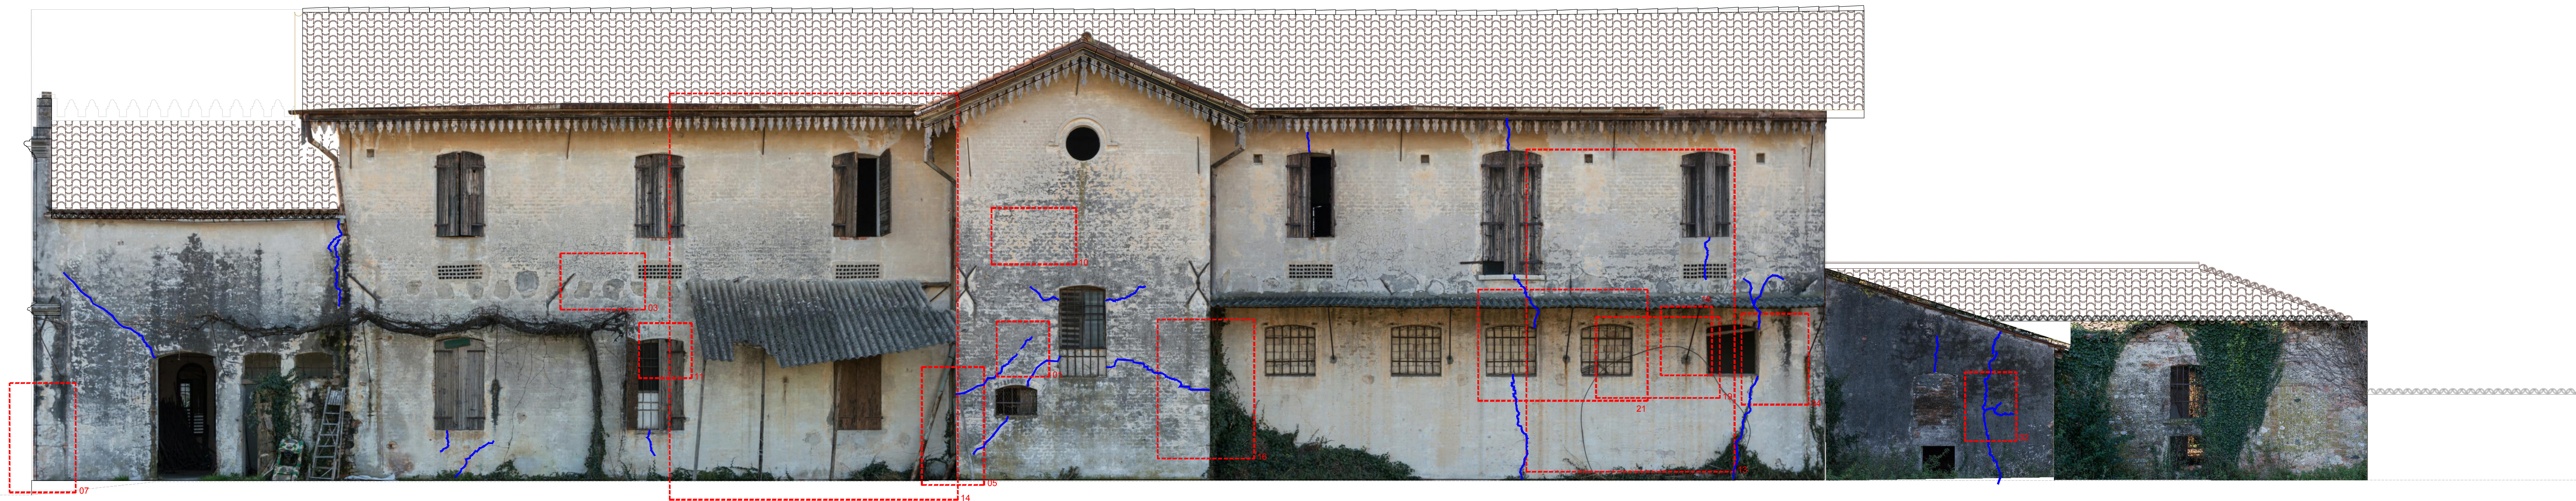
| DETERIAZIONE | CAUSE | INTERVENTO | ALTERAZIONE | CAUSE | INTERVENTO |
|---|---|---|---|---|---|
| DISTACCO LOCALE DELL'INTONACO | <ul style="list-style-type: none"> <li>Comportamenti termici diversi tra supporto e intonaco</li> <li>Tensioni per assestamento</li> <li>Mancaanza di manutenzione</li> <li>Invecchiamento del materiale</li> <li>Umidità di risalita</li> </ul> | <ul style="list-style-type: none"> <li>Pulitura</li> <li>Consolidamento mediante ricomposizione di formulato acrilico/minerale eventualmente additivato con calce spenta</li> <li>Ricostruzione dell'elemento da valutare caso per caso</li> </ul> | MACCHIA-RUGGINE | <ul style="list-style-type: none"> <li>Alterazione dovuta alla ossidazione di elementi metallici (ferro) che si manifesta con pigmentazione accidentale e localizzata della superficie, correlata alla presenza di materiale estraneo al substrato (ruggine).</li> </ul> | <ul style="list-style-type: none"> <li>xxx</li> </ul> |
| RATTOPPO CON MALTA CEMENTIZIA INCOMPATIBILE CON IL SUPPORTO | <ul style="list-style-type: none"> <li>Incompatibilità del materiale</li> <li>Finitura non accettabile per una conservazione adeguata della facciata</li> </ul> | <ul style="list-style-type: none"> <li>Rimozione dell'intonaco e scaratura dei giunti di malta</li> <li>Rifacimento dell'intonaco a 3 strati</li> <li>Stuccatura della lacuna con malta ad imitazione pietra</li> </ul> | PRESENZA DI VEGETAZIONE | <ul style="list-style-type: none"> <li>Presenza di vegetazione erbacea, arbustiva ed arborea.</li> </ul> | <ul style="list-style-type: none"> <li>Rimozione delle specie infestanti preservando le parti di interesse storico.</li> </ul> |
| EFFESSURAZIONE | <ul style="list-style-type: none"> <li>Tensioni per assestamento su una grande superficie continua</li> <li>Mancaanza di manutenzione e invecchiamento del materiale</li> <li>Infiltrazioni di acqua</li> </ul> | <ul style="list-style-type: none"> <li>Ricottura della tessitura muraria mediante "cudi-iscu"</li> <li>Ristabilimento dell'intonaco al supporto murario con iniezioni di malta additivata</li> <li>Stuccatura superficiale con malte di sabbia e calce</li> </ul> | FRONTE UMDITÀ DI RISALITA | <ul style="list-style-type: none"> <li>Distacco dell'intonaco dovuto all'umidità di risalita</li> </ul> | <ul style="list-style-type: none"> <li>XX</li> </ul> |
| EROSIONE DELLA SUPERFICIE INTONACO PER DILAVAMENTO. | <ul style="list-style-type: none"> <li>Mancaanza di manutenzione e invecchiamento del materiale</li> <li>Cicli di gelo - disgelo</li> <li>Dilavamento e infiltrazioni dovuti ad agenti atmosferici</li> </ul> | <ul style="list-style-type: none"> <li>Pulitura della superficie con rimozione delle parti degradate</li> <li>Ricostruzione della superficie e consolidamento</li> <li>Ripresa dell'intonaco</li> </ul> | DILAVAMENTO DELLE SUPERFICI INTONACATE | <ul style="list-style-type: none"> <li>Mancaanza di manutenzione e invecchiamento del materiale</li> <li>Cicli di gelo - disgelo</li> <li>Dilavamento e infiltrazioni dovuti ad agenti atmosferici</li> </ul> | <ul style="list-style-type: none"> <li>Pulitura della superficie con rimozione delle parti degradate</li> <li>Ricostruzione della superficie e consolidamento</li> <li>Ripresa dell'intonaco</li> <li>Riprese delle macro lacune degli elementi lapidei e delle fessurazioni</li> </ul> |
| LACUNA MATERICA | <ul style="list-style-type: none"> <li>Esposizione alla pioggia battente e/o escursioni termiche accentrate, fenomeni di umidità ascendente o infiltrazioni di acqua nelle fessure</li> </ul> | <ul style="list-style-type: none"> <li>Pulitura</li> <li>Ricostruzione dell'elemento da valutare caso per caso</li> </ul> | OPERE ANTROPICHE_ APERTURA FORI VENTILAZIONE | <ul style="list-style-type: none"> <li>Opere di degrado antropico dovute all'apertura di fori in facciata per la ventilazione degli spazi interni</li> </ul> | <ul style="list-style-type: none"> <li>Ricottura della tessitura muraria mediante "cudi-iscu"</li> <li>Ricostruzione della superficie e consolidamento</li> <li>Ripresa dell'intonaco</li> </ul> |
| PATINA BIOLOGICA | <ul style="list-style-type: none"> <li>Tasso di umidità, regime termo-igrometrico ambientale, formazioni di sali nei materiali favoriscono la formazione dei microrganismi.</li> <li>Il deterioramento arriva quando iniziano il loro ciclo vitale e tramite l'espansione dell'apparato radicale originano processi chimico-fisico che degradano i materiali</li> </ul> | <ul style="list-style-type: none"> <li>Pulitura della superficie tramite biocida anche con più trattamenti</li> <li>Pulitura mediante strumenti meccanici per i depositi più consistenti</li> </ul> | OPERE ANTROPICHE_ TAMPONAMENTO APERTURE | <ul style="list-style-type: none"> <li>Tamponamento di aperture esistenti con materiali non compatibili</li> </ul> | <ul style="list-style-type: none"> <li>Rimozione del materiale di tamponamento</li> <li>Consolidamento delle superfici contigue</li> <li>Riprese delle eventuali lacune e delle restaurazioni</li> <li>Ripresa dell'intonaco</li> </ul> |
